Cuaca Ekstrim, Jaringan Listrik Terganggu, Ini Penjelasan Teknisi PLN ULP Perdagangan

PT PLN (Persero) ULP PLN Perdagangan

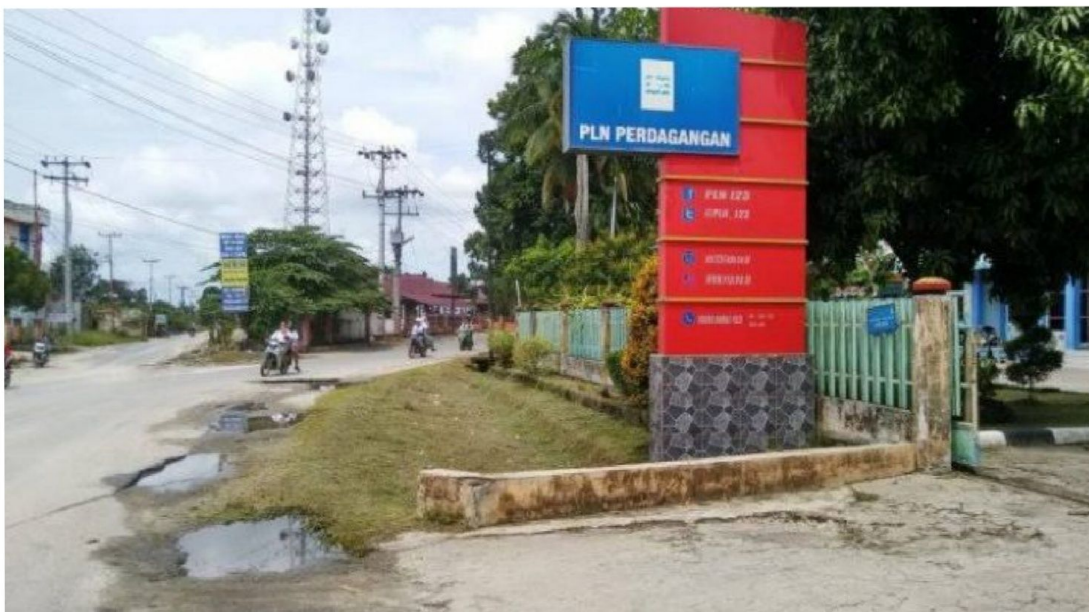
Lebih lanjut, Dedi Riki Nofaldi selaku Staf Teknis PLN ULP Perdagangan memberikan penjelasan kepada jurnalis indonesiasatu.co.id grup media online terkait, insiden satu batang pohon tumbang yang mengakibatkan kerusakan parah pada jaringan kabel.

"Kemarin sore insiden tumbangnya pohon besar yang mengenai tiang hingga patah dan kerusakan parah pada jaringan kabel. Kami membutuhkan waktu untuk lakukan perbaikan dalam kondisi cuaca ekstrim," jelas Dedi.

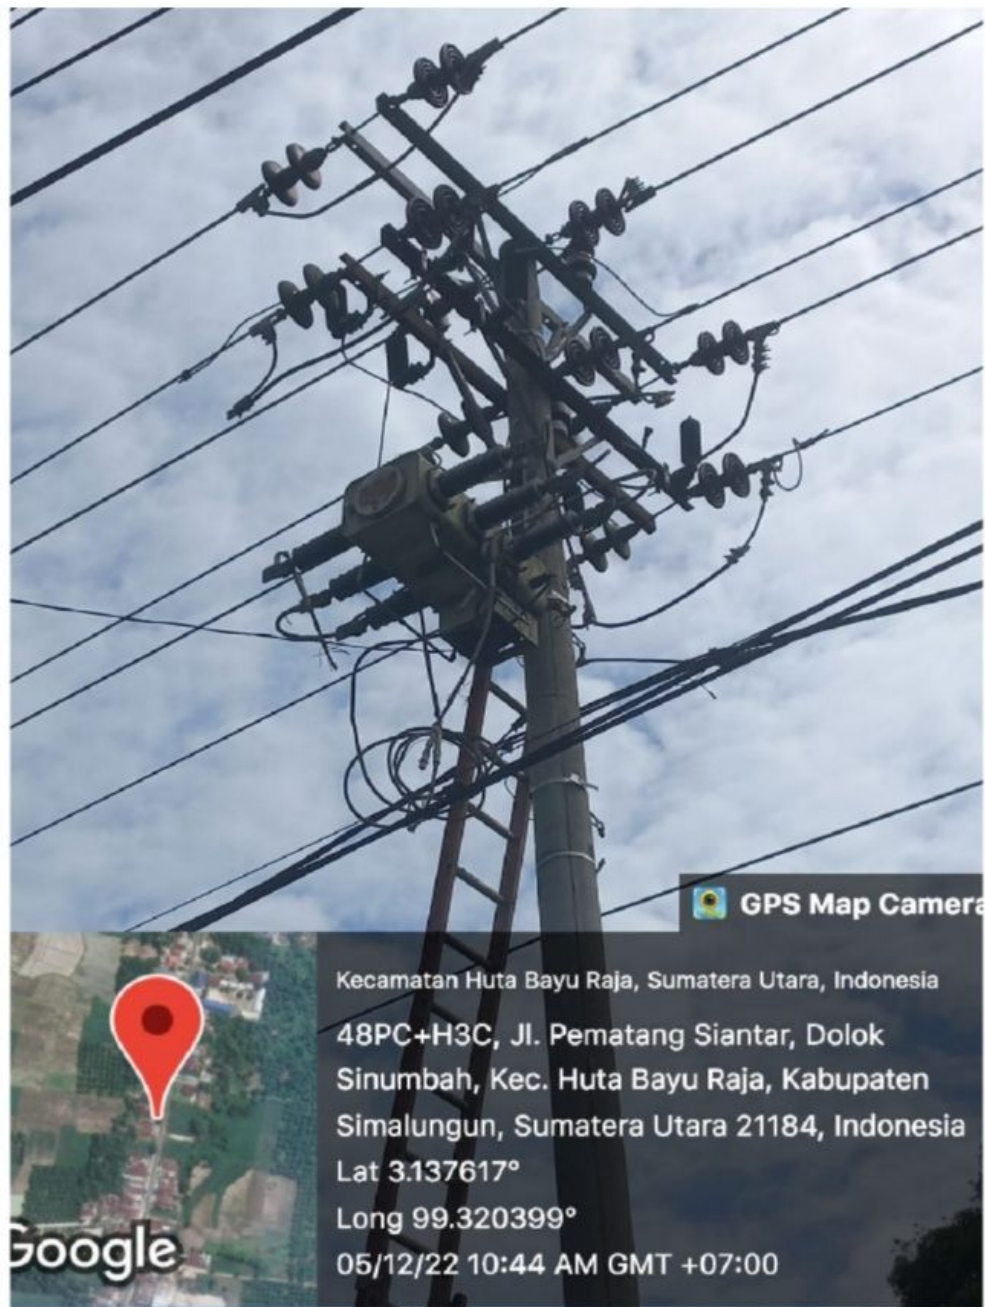
Kemudian terkait pemberitahuan, menurut Dedi Riki Nofaldi, pihaknya membenarkan, jadwal pemadaman arus listrik pada titik PRD-02. Ia menyebutkan, tentunya hal ini berdampak pada beberapa lokasi. Hal ini dilakukan dalam rangka menindaklanjuti penormalan kembali yaitu dengan manuver tegangan.

"Pemberitahuan disampaikan terkait kegiatannkru teknis kita, bang. Saat itu melakukan tindakan lanjutan pasca kerusakan akibat sebatang pohon besar yang tumbang di jalan lintas Pematang Siantar- Perdagangan, tepatnya di wilayah Simpang Serapuh," imbuhnya.
